新疆伊力特实业股份有限公
司热电厂技改项目
水土保持设施专项验收

新疆伊力特实业股份有限公司 热电厂技改项目 水土保持设施验收报告

建设单位：新疆伊力特实业股份有限公司

验收报告编制单位：伊犁花城勘测设计研究有限责任公司

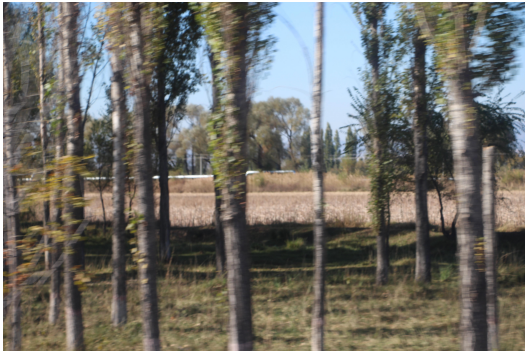
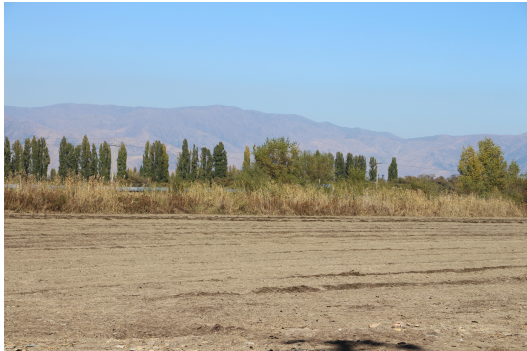
原地貌

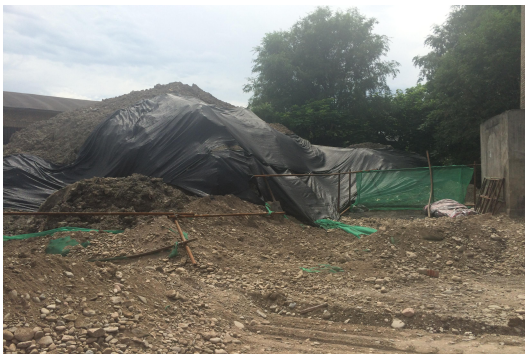
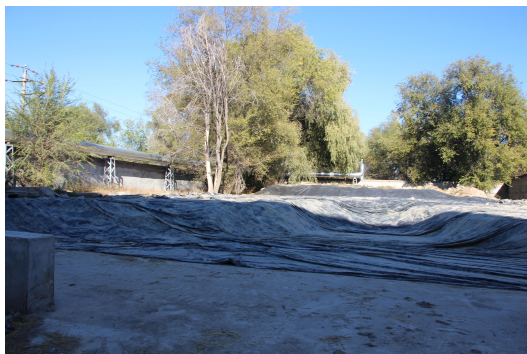
苫盖

由表 3-7 可知，对照批复的水土保持方案设计工程量与实际完成工程量中发现，方案设计厂区防尘网苫盖面积为 141m²，但由于厂区产生的临时堆土均堆运至贮灰场，因此贮灰场防尘网苫盖面积增大，贮灰场没有进行防尘网布设。

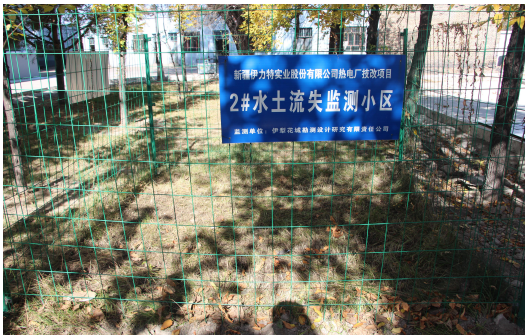
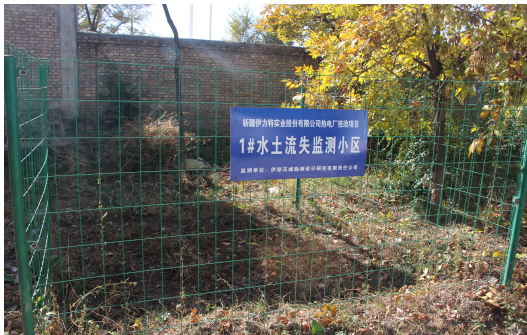
定位监测点

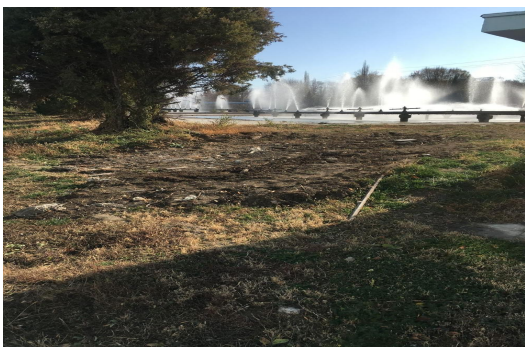
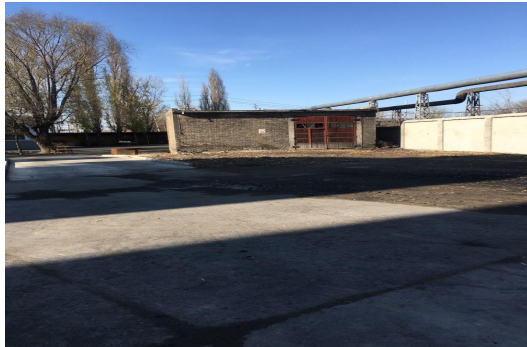
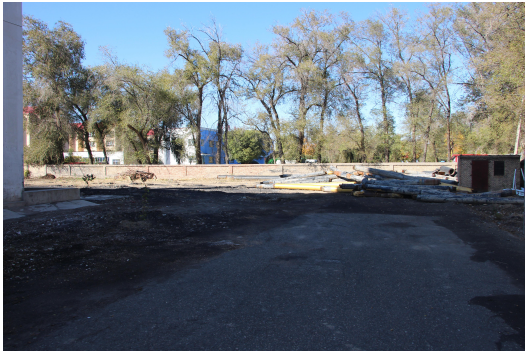
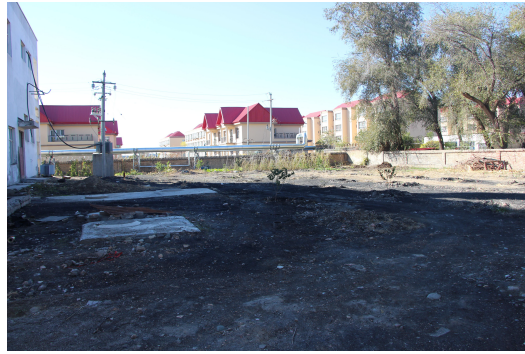
厂区土地平整

现场验收采用全范围普查、重要单位工程抽查 80%、一般单位工程抽查 30% 的不同类型工程点，以此核定工程措施的质量。本次重点检查了土地平整、砾石压盖等各类工程措施。现场勘查结果表明：工程的结构尺寸符合设计要求，施工工艺和方法满足技术规范和质量要求；各工程点场地平整，砾石压盖到位，工程质量合格。与周围景观基本协调。

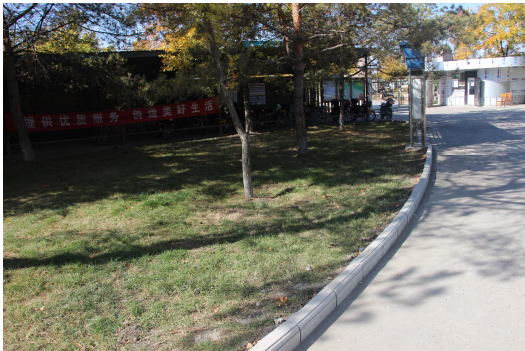
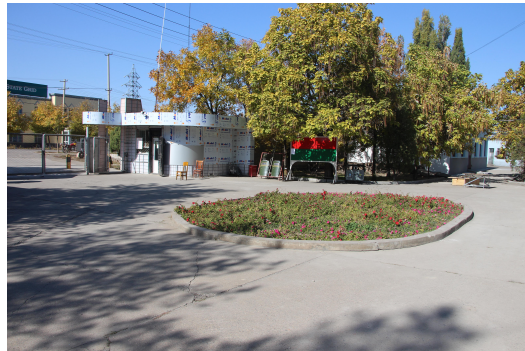
厂区植被恢复

新疆伊力特实业股份有限公司热电厂技改项目绿化方式合理。既考虑防治水土流失，改善生态环境，又起到美化、提高人们生活及环境品位的要求。通过抽查，本工程林草植被恢复率达到 99%，达到了水土保持方案提出的防治目标要求。林草覆盖率达到 26%以上，基本达到水土保持方案提出的防治目标要求。并且植物长势良好，无病虫害。植被恢复总体质量为合格。

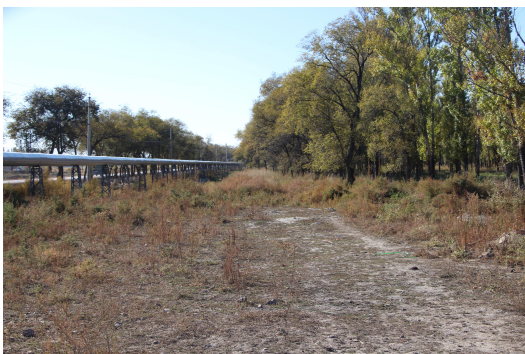
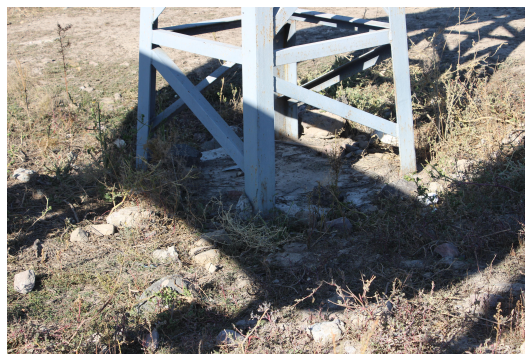
厂外管线区植被恢复

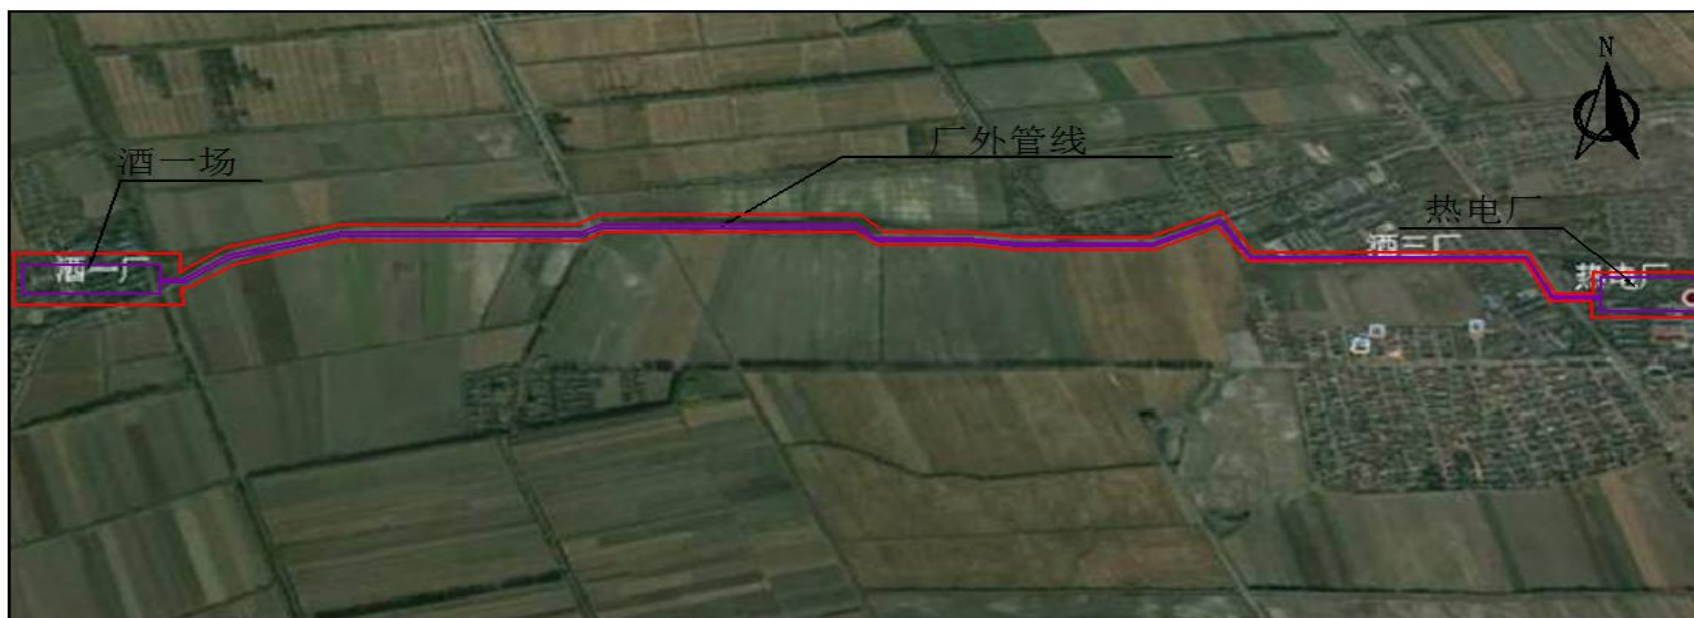
新疆伊力特实业股份有限公司热电厂技改项目主体工程总平面布置图

伊力特热电厂距酒一厂较远，供热采用管道输送，热电厂至酒一厂架设供热管道约 8 公里，管道采用 20 号无缝钢管 $\Phi 219 \times 6$ ，基座混凝土浇筑，钢支架高架空自然补偿方式。场外管线占地类型为建设用地，夏季地面植被盖度 43%。
